Projet PROMEVENT 2014 – 2017

Amélioration des Protocoles
de mesure des systèmes
de ventilation résidentiels

Rapport technique Campagnes d'évaluation de l'application des protocoles existants – Phase in-situ

Septembre 2017

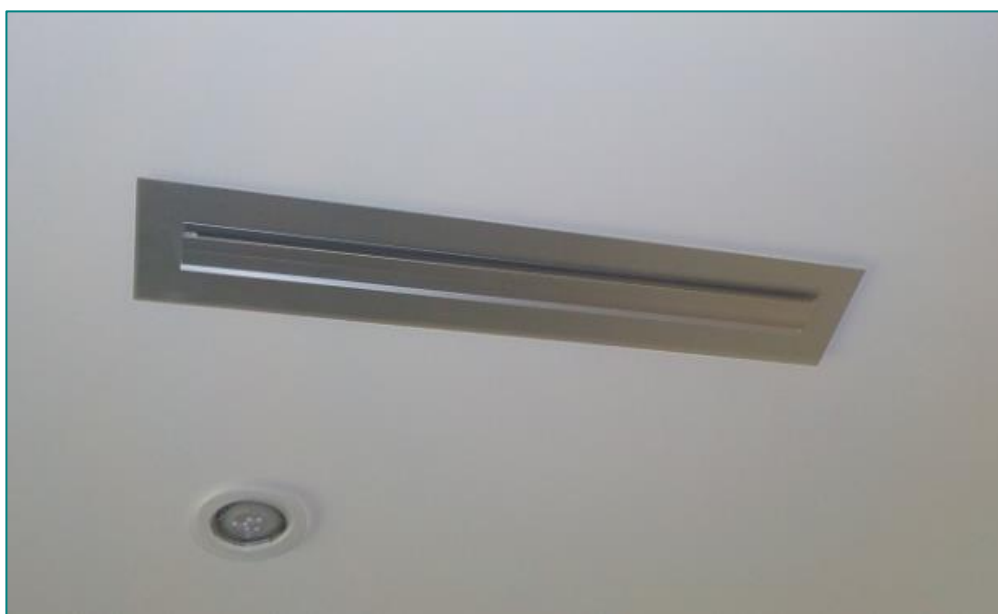
Figure 1 : Réglette de soufflage dans les chambres MI7

En revanche, pour des raisons de présence de réglettes de soufflage (Figure 1), les mesures au cône sur une chambre ou un bureau sont impossibles.

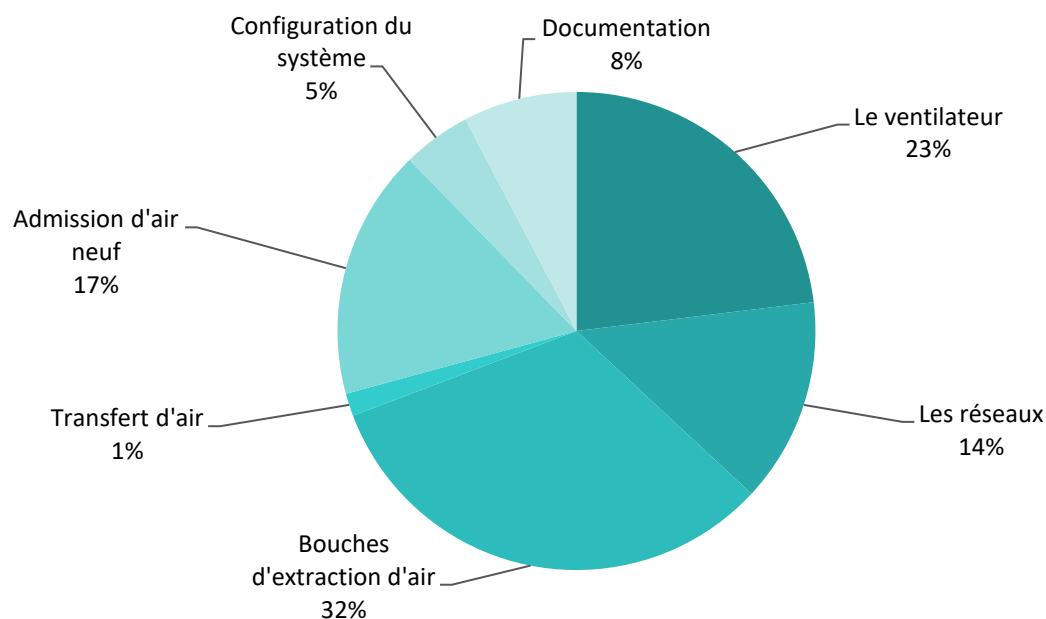
Figure 4 : Répartition des dysfonctionnements constatés sur les 10 maisons individuelles équipées de systèmes de ventilation double-flux

Nb de dysfonctionnements	Principales causes
Le ventilateur	15	- (4) présence de coude brusque en sortie de centrale
Les réseaux	9	- (3) Problèmes sur l'installation des conduits souple
Bouches d'extraction d'air	21	- (6) Absence de manchette - (4) Bouches d'extraction non conformes aux exigences de la réglementation ou de l'AT - (4) Mauvaise localisation des bouches (Non-respect du DTU, 68,3 ou AT correspondant au système)
Transfert d'air	1	
Admission d'air neuf	11	- (3) Mauvaise localisation des bouches (Non-respect du DTU, 68,3 ou AT correspondant au système)
Configuration du système	3	- (2) L'ensemble du système de ventilation est cohérent avec la fiche de synthèse standardisée de l'étude thermique. - (1) Les conduits d'extraction sont raccordés à un appareil motorisé (hotte motorisée, sèche-linge, extracteur individuel motorisé)
Documentation	5	- (5) sur l'absence de document décrivant l'installation

Nous obtenons au total **65 dysfonctionnements** sur 10 inspections visuelles, donnant en moyenne **6,5 dysfonctionnements** par maison individuelle. La répartition de ces défauts est illustrer par la Figure 4.

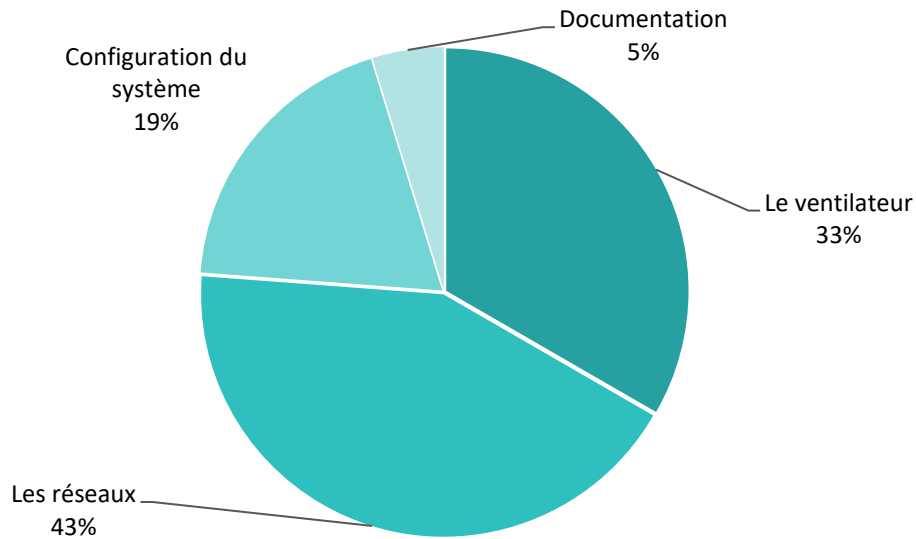
Figure 5 : Répartition des dysfonctionnements observés sur les parties collectives des systèmes de ventilation Simple-flux Hygro des 2 bâtiments de logements collectifs

Nb de dysfonctionnements	Principales causes (apparues plus de 3 fois)
Le ventilateur	7	<ul style="list-style-type: none"> - (2) Le raccord des piquages est non conforme (présence de coude brusque sur les piquages à proximité du ventilateur) - (2) Le caisson et les raccords présentent une mauvaise étanchéité
Les réseaux	9	<ul style="list-style-type: none"> - (2) En collectif, les tracés sont non cohérents avec les plans. - (2) La partie visible des réseaux présente des défauts d'étanchéité notable
Configuration du système	4	<ul style="list-style-type: none"> - (3) L'alarme en cas de non-fonctionnement du système n'existe pas (pas correctement localisée et repérée)
Documentation	1

Nous obtenons au total **21 dysfonctionnements** sur 3 inspections visuelles (2 bâtiments), donnant en moyenne **7 dysfonctionnements** par système de ventilation, **uniquement sur les parties collectives** des systèmes de ventilation. La répartition de ces dysfonctionnements est illustrée par la Figure 5Figure 4.

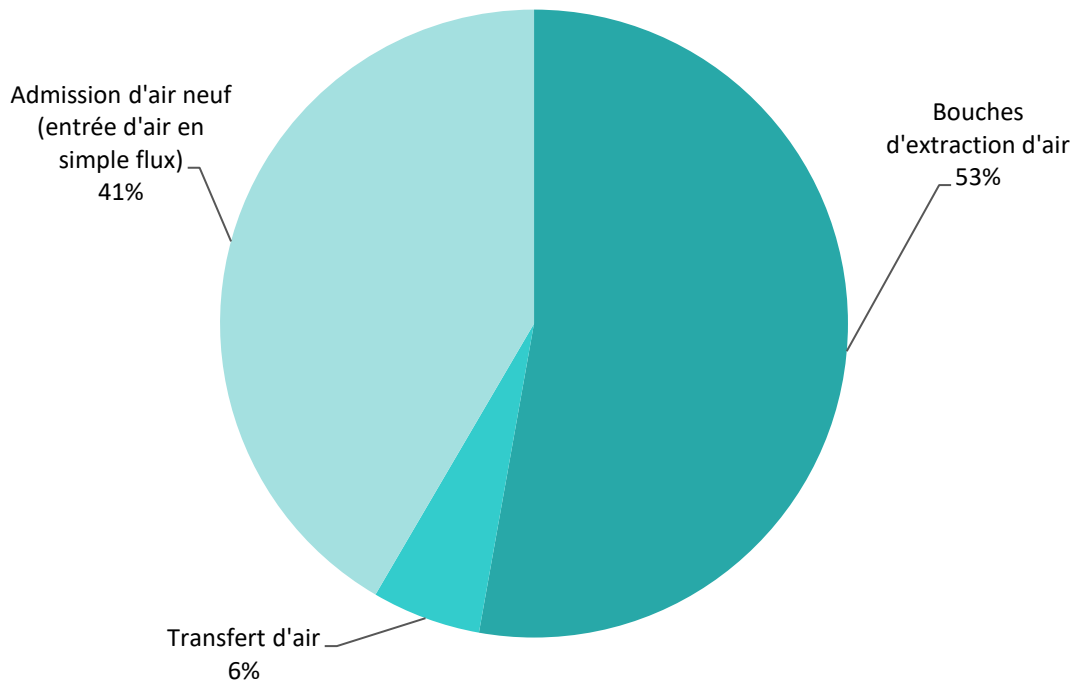
Figure 6 : Répartition des dysfonctionnements observés sur les parties individuelles des systèmes de ventilation hygro dans 24 logements des 2 bâtiments de logements collectifs

Nb de dysfonctionnements	Principales causes (apparues plus de 3 fois)
Bouches d'extraction d'air	47	<ul style="list-style-type: none"> - (22) Absence de manchette - (17) bouches d'extraction non localisées conformément aux règles de l'art prescrites (DTU 68,2, 68,3 ou AT correspondant au système - (5) Bouches non conformes à l'ATEC
Transfert d'air	5	<ul style="list-style-type: none"> - (5) Détalonnage
Admission d'air neuf (entrée d'air en simple flux)	37	<ul style="list-style-type: none"> - (22) Problème mortaise - (7) Les entrées d'air sont non conformes aux exigences du DTU ou de l'AT (caractéristiques de l'entrée d'air v/v de sa localisation (pièce) et du type de logement)

Nous obtenons au total **89 dysfonctionnements** sur 24 logements, donnant en moyenne **3,7 dysfonctionnements** par logement, **uniquement sur les parties individuelles** des systèmes de ventilation. La répartition de ces dysfonctionnements est illustrée par la Figure 6.

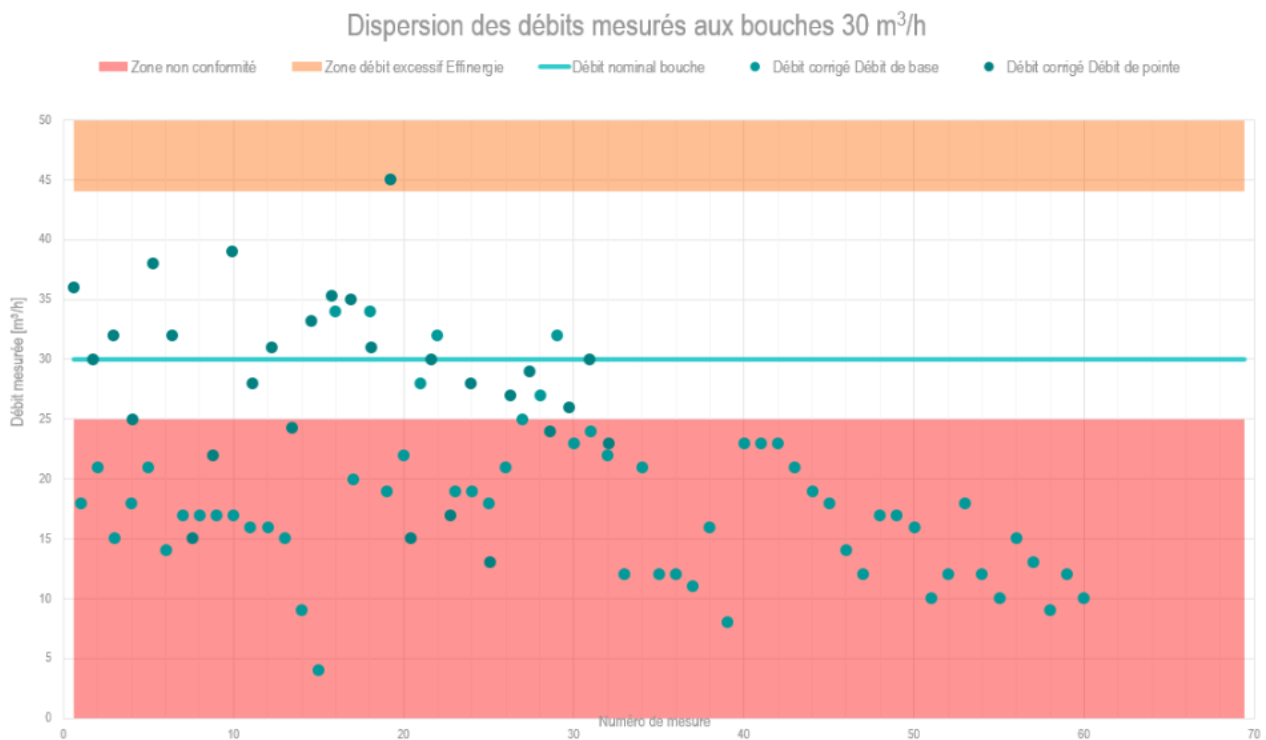
Figure 8 : Répartition des débits mesurés en WC et SdB sur des bouches de débit nominal 30 m³/h dans l'ensemble des logements de la campagne (10 maisons individuelles et 24 logements collectifs)

Pour les bouches sanitaires dont les débits réglementaires sont de 30 m³/h nous obtenons la répartition illustrée par la Figure 8.

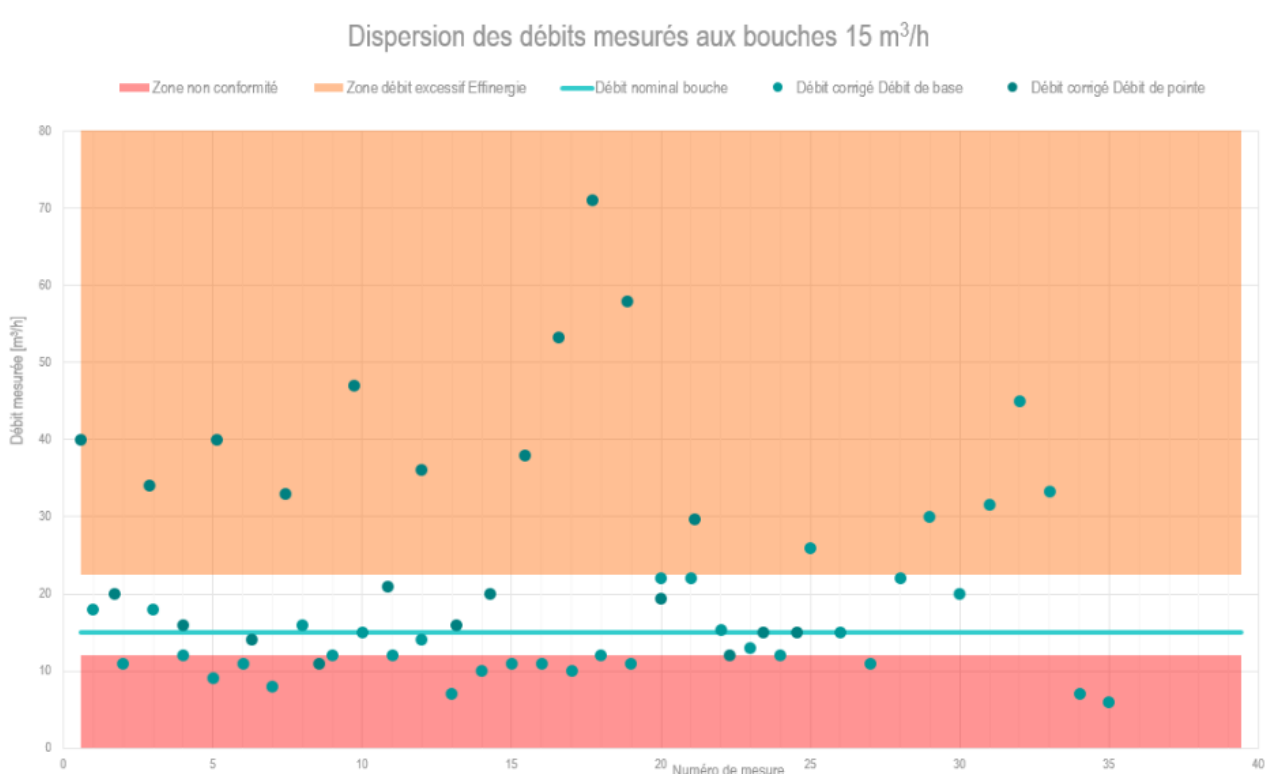
Figure 9 : Répartition des débits mesurés en WC et SdB sur des bouches de débit nominal 15 m³/h dans l'ensemble des logements de la campagne (10 maisons individuelles et 24 logements collectifs)

Et enfin, pour les bouches de débit réglementaire 15 m³/h, nous obtenons la répartition des débits illustrée par la Figure 9.

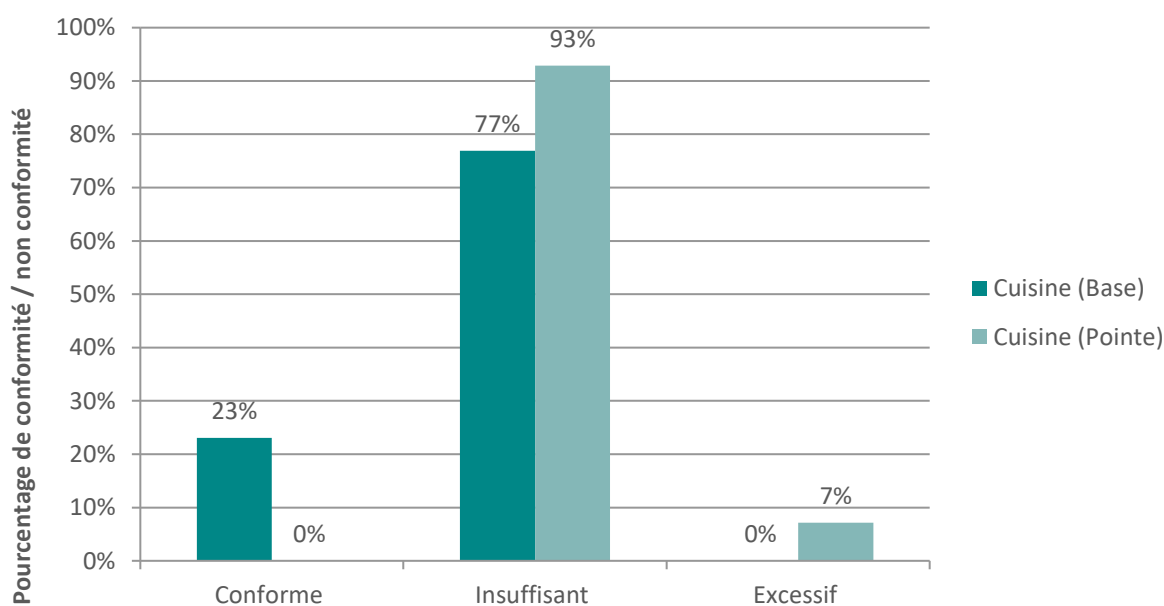
Figure 10 : Répartition des conformités suivant le protocole Effinergie + pour les cuisines

- la Figure 10 représente la répartition des non-respect en cuisine (en débit de base et en pointe) ;
- la Figure 11 représente la répartition des non-respect pour les sanitaires (en débit de base et en pointe) ;
- la Figure 12 représente la répartition des non-respect pour les salles de bain (en débit de base et en pointe) ;
- la Figure 13 représente la répartition des non-respect pour les salles d'eau (en débit de base et en pointe).

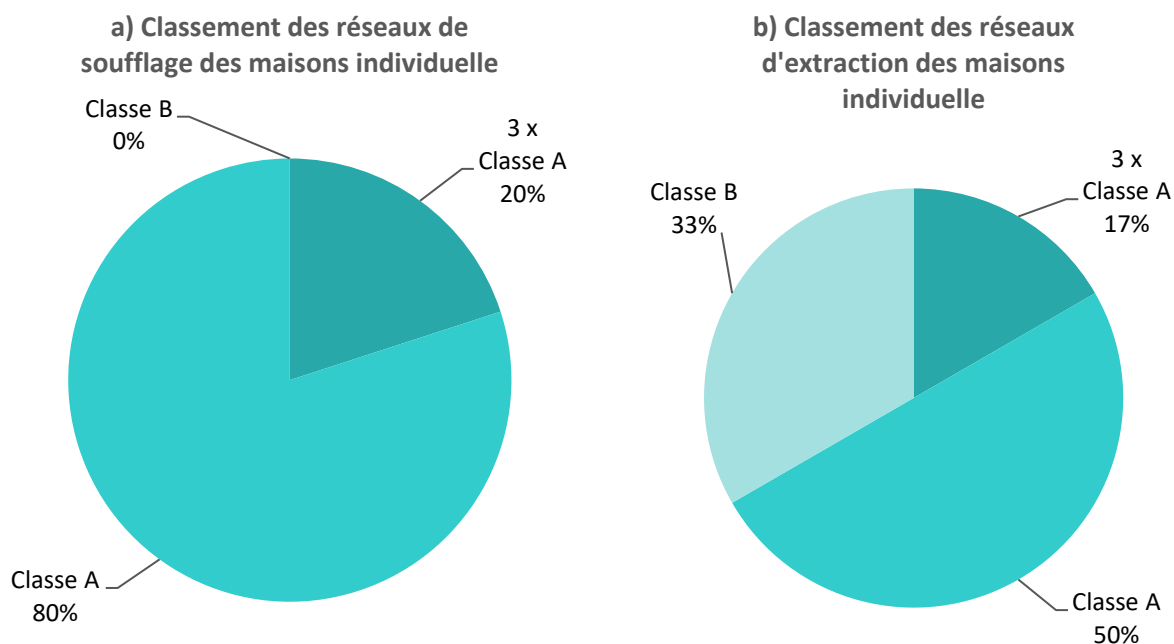
Figure 15 : Répartition de la classe des réseaux a) réseau de soufflage b) réseau d'extraction

On observe que le résultat est meilleur lorsque des vessies sont installées en lieu et place des terminaux de ventilation. Tout type d'obturation du réseau confondu, la qualité des réseaux mesurés est illustrée par la Figure 15.

On observe de meilleurs résultats pour les réseaux des maisons de la campagne Promevent. Cependant, il faut noter que la vessie ne permet pas de mesurer les fuites au dos de la bouche et éventuellement entre le réseau et la bouche, ceci explique que les deux méthodes conduisent à un taux de fuite (et donc une classe) différents du fait qu'ici :

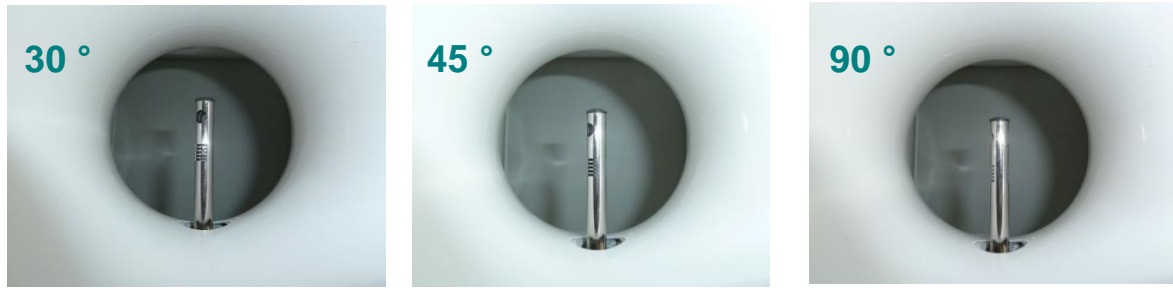
Figure 16 : Angles de rotation de l'anémomètre thermique ponctuel

L'appareil de mesure à anémomètre thermique ponctuel présente un risque d'erreur supplémentaire dû à la position de l'anémomètre dans le cône de mesure. Il requiert en effet une attention pour limiter la rotation de l'anémomètre dans le cône, et également assurer une position centrale du point de mesure dans le cône.

Différentes rotations de l'anémomètre ont donc été testées, illustrées par la Figure 16.

Ces résultats montrent d'une part qu'une rotation de l'anémomètre thermique ponctuel entraîne un écart important, dès 30°. Ils montrent d'autre part que l'anémomètre est plus sensible à cette rotation en soufflage. Il est donc nécessaire de sensibiliser les mesureurs sur ce point car même si les rotations étudiées ici peuvent paraître très importantes et a priori peu probables de façon involontaire, il est possible de rencontrer ces rotations dans le cas de bouches difficilement accessibles et donc avec une position du cône et de l'anémomètre qui ne permet pas de contrôler la coaxialité.

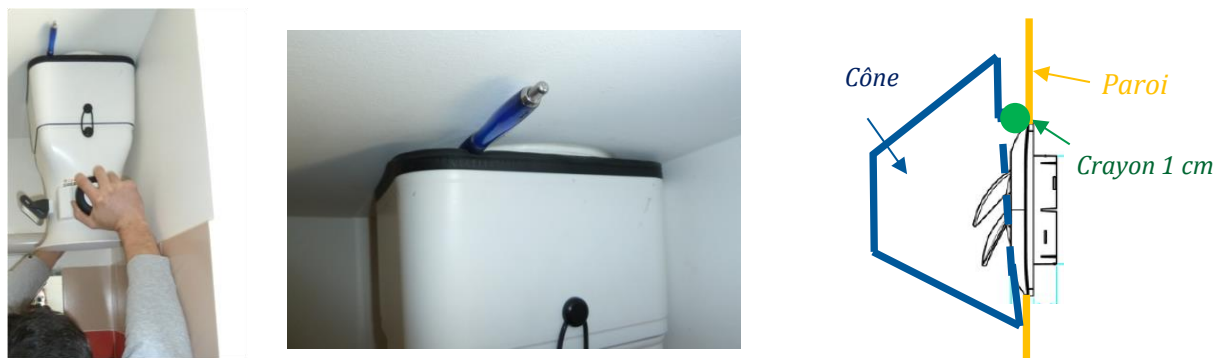
Figure 18 : Illustrations des fuites volontaires entre le cône de mesure et la paroi

Le protocole de mesure de débit aux bouches exige que le cône de mesure soit appliqué de manière étanche autour de la bouche. Lorsque la mise en œuvre des bouches n'est pas réalisée selon les exigences du DTU 68.3, en particuliers lorsque les distances minimales entre l'axe de la bouche et les parois ne sont pas respectées, il peut être difficile de respecter ce point du protocole. Afin d'évaluer l'erreur de mesure qui peut être alors faite, des mesures ont été réalisées en laissant volontairement des fuites entre le cône de mesure et la paroi sur laquelle est installée la bouche (illustrations en Figure 18).

Comme l'illustrent les résultats de ces mesures présentés dans le Tableau 48, ce point du protocole doit absolument être respecté, car lorsque le cône n'est pas appliqué de façon étanche autour de la bouche, les écarts faits sur le débit mesuré sont significatifs (jusqu'à 27 m³/h). Ce point a été complété dans le protocole et le guide, en spécifiant que lorsque la situation sur terrain ne permet pas une application étanche du cône de mesure, le résultat de la mesure ne peut pas être pris en compte.
